ZÜNDAPP KS600 Lubrification

Notes sur le système de lubrification des moteurs KS600.

Auteur Renaud RICHARD (France oct. 2014)

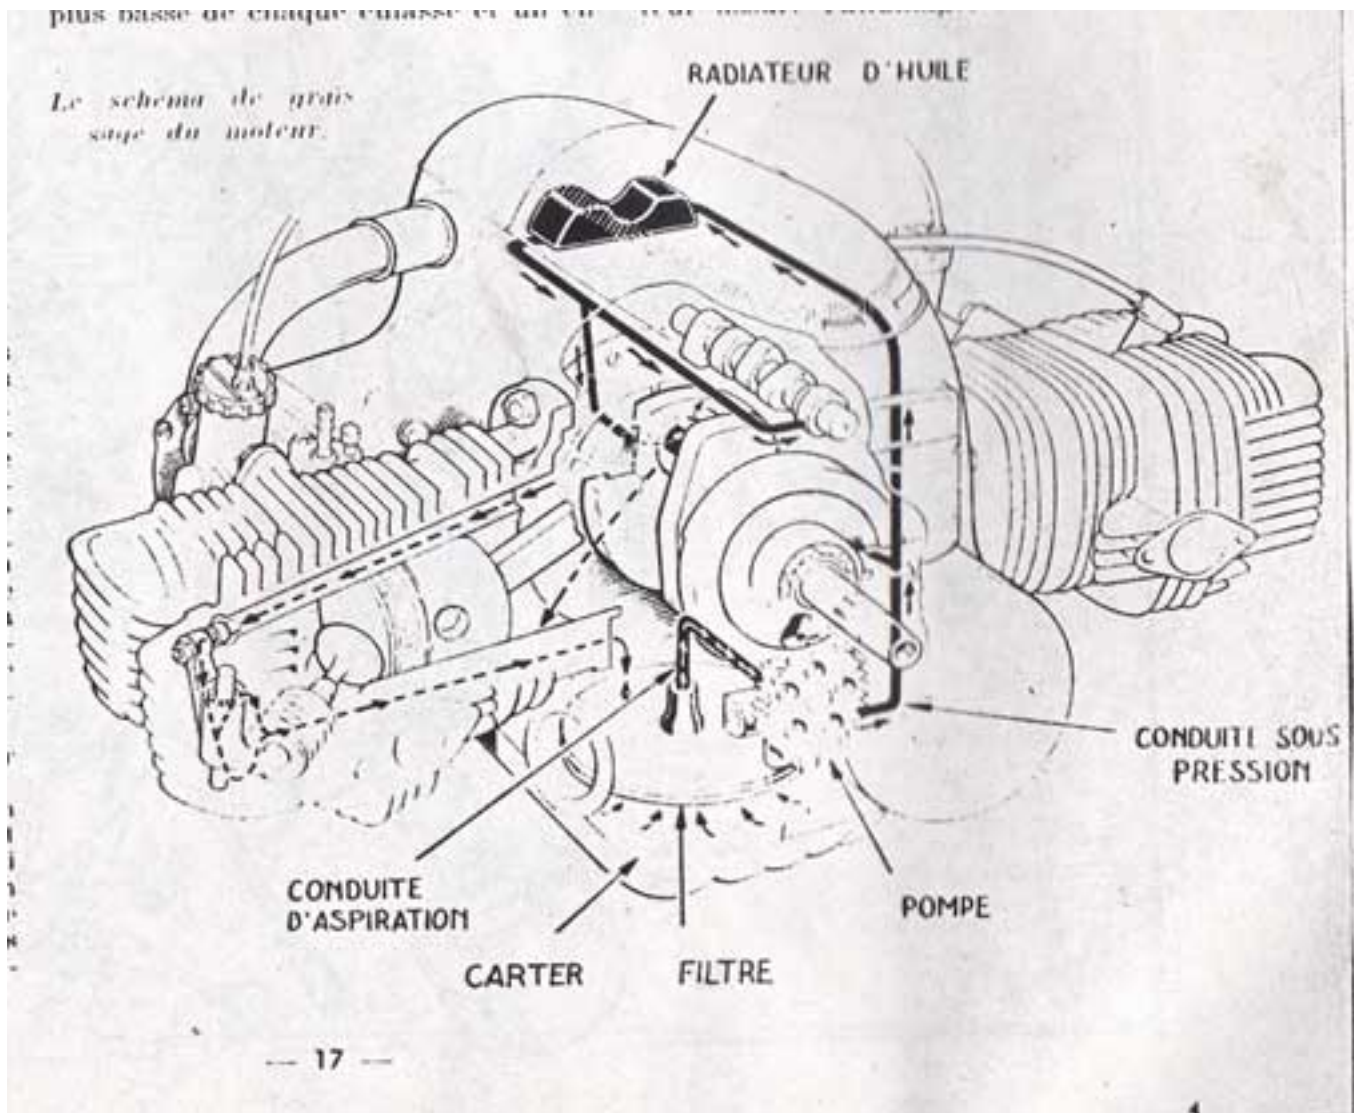
Voici le diagramme du circuit d'huile tiré de la « Revue Technique Motocycliste » française de février 1953. Le moteur ici est un moteur KS601 qui présente avec le KS600 quelques différences dont je parlerai.

L'huile est pompée dans le carter à travers une crépine munie d'un simple grillage métallique. (J'ai remplacé ce grillage dont je trouvais la maille trop large par un autre plus fin). Le diagramme mentionne "filtre" qui est celui du KS601 et qui n'existe pas sur mon KS600.

Après la pompe, l'huile part vers la gauche d'abord, (*Note 1*) puis monte dans un passage vertical (6mm, 1/4"). Au niveau du vilebrequin le palier avant est lubrifié, puis, sur la gauche, un petit trou (1mm, 40 thou) laisse couler l'huile à l'intérieur d'une gorge du vilebrequin où la force centrifuge la conduit aux aiguilles de la bielle avant. Au dessus de ce niveau, l'huile monte encore dans un conduit (8mm, 0.3"), puis, vers l'arrière, dans le « radiateur d'huile » qui est simplement une chambre avec deux bouchons vissés au dessus. (mon mano était là). De là elle descend vers le roulement arrière du vilebrequin et lubrifie la bielle arrière de la même manière que la bielle avant, et enfin le roulement avant de l'arbre à cames. Le reste du moteur est lubrifié par les projections d'huile venant du vilebrequin.

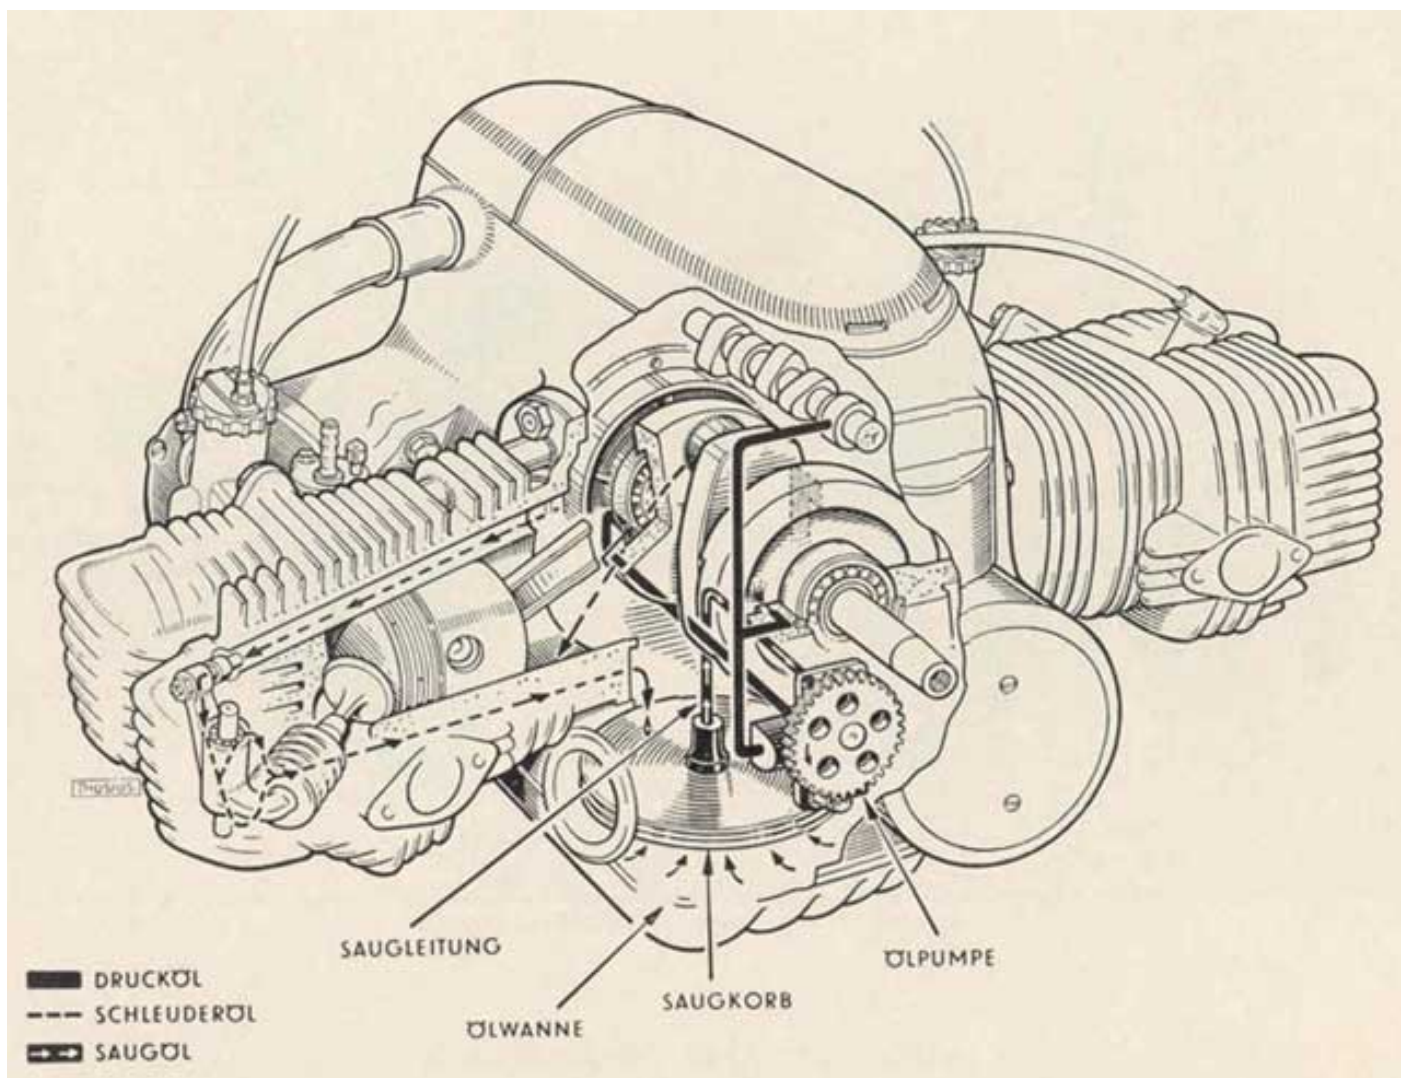
Un autre diagramme plus bas ici existe montrant un circuit différent sans radiateur d'huile . Ici c'est à nouveau un KS601 qui est représenté. C'est très une représentation simplifiée sans réalité physique. Comme d'habitude, toute confirmation sera la bienvenue.

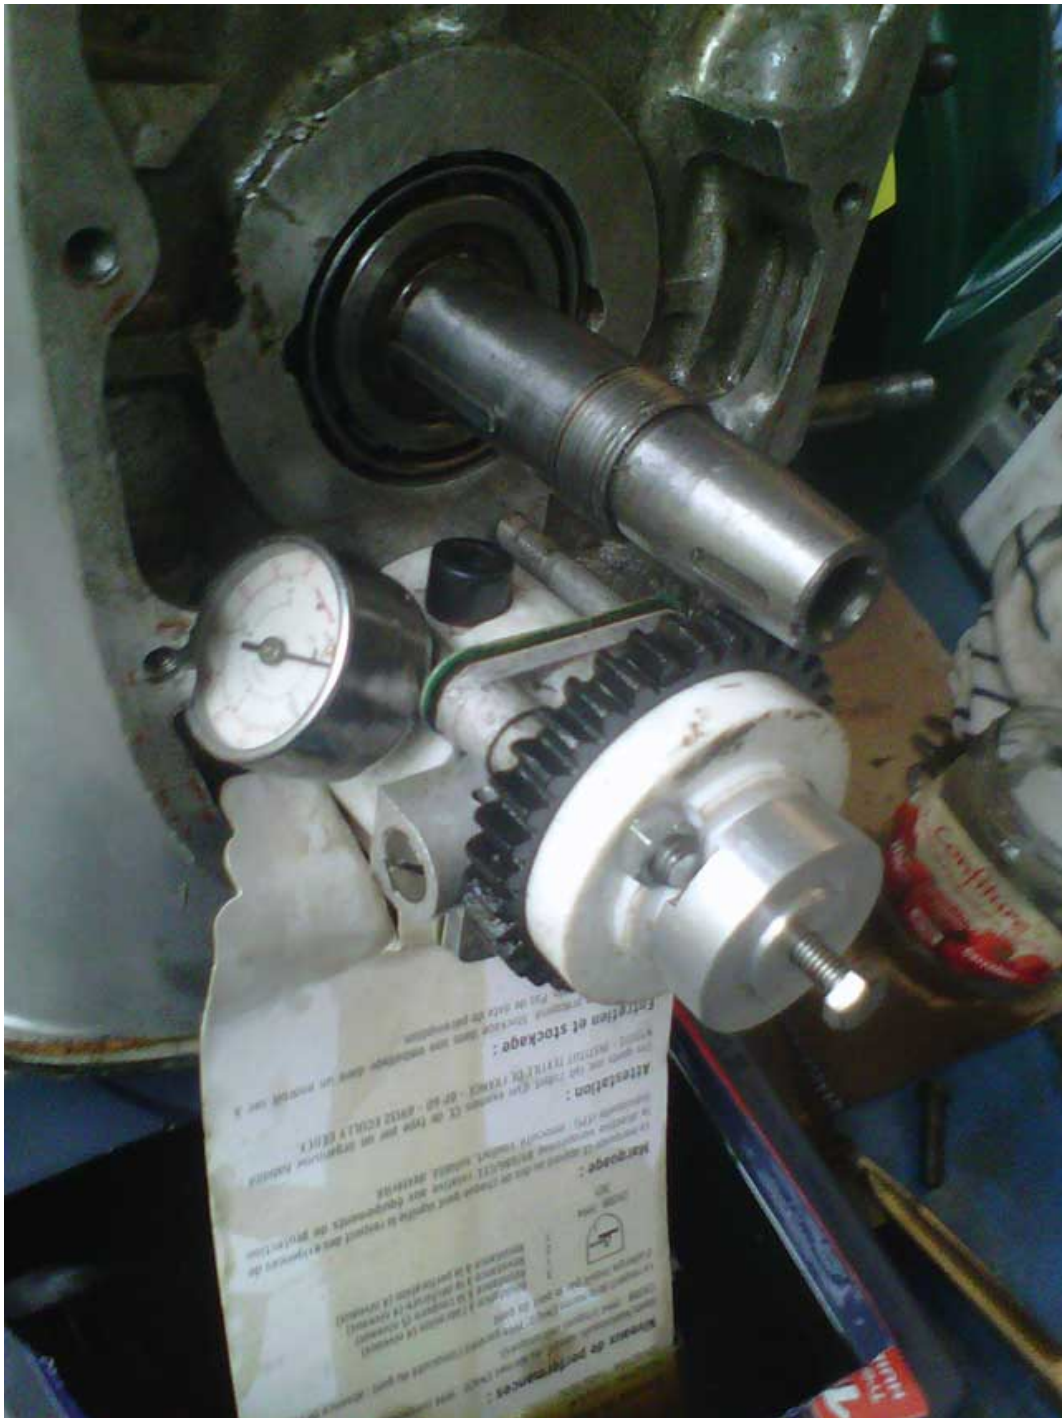
Comme je voulais mesurer la pression de sortie j'ai usiné une entretoise en nylon à insérer entre la pompe et le carter:

Cette entretoise m'a permis de placer mon mano sur la sortie de la pompe avant le gicleur. Le carton est là pour permettre à l'huile sortant de la vanne de décharge d'aller dans le bac en-dessous.

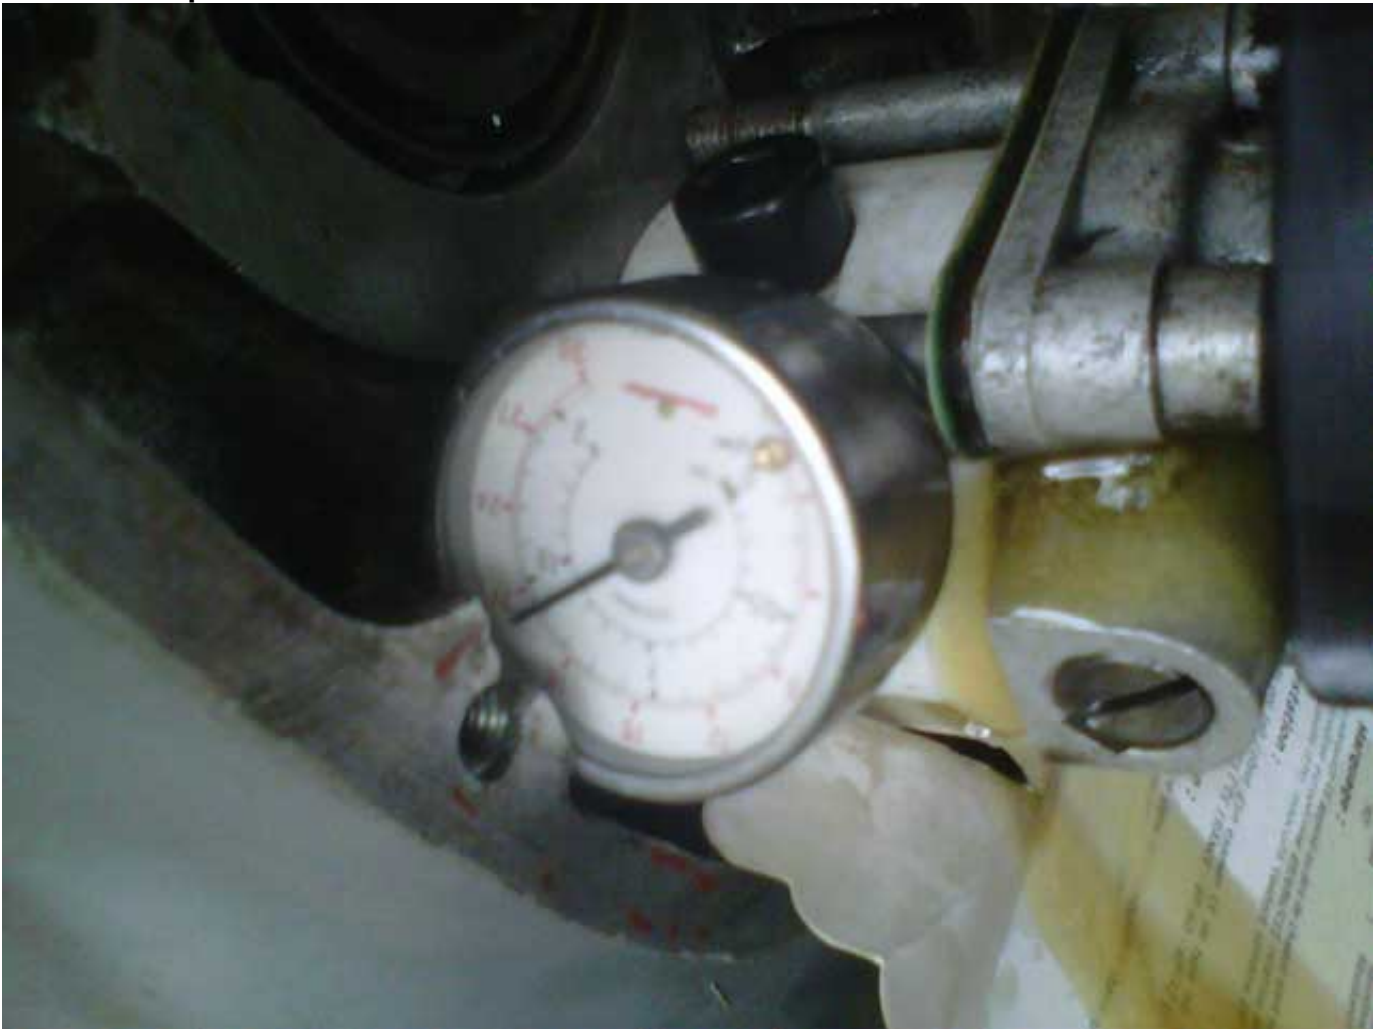
La vis de réglage étant au niveau du corps de pompe la pression s'établit autour de 1,5 bar (22 PSI).

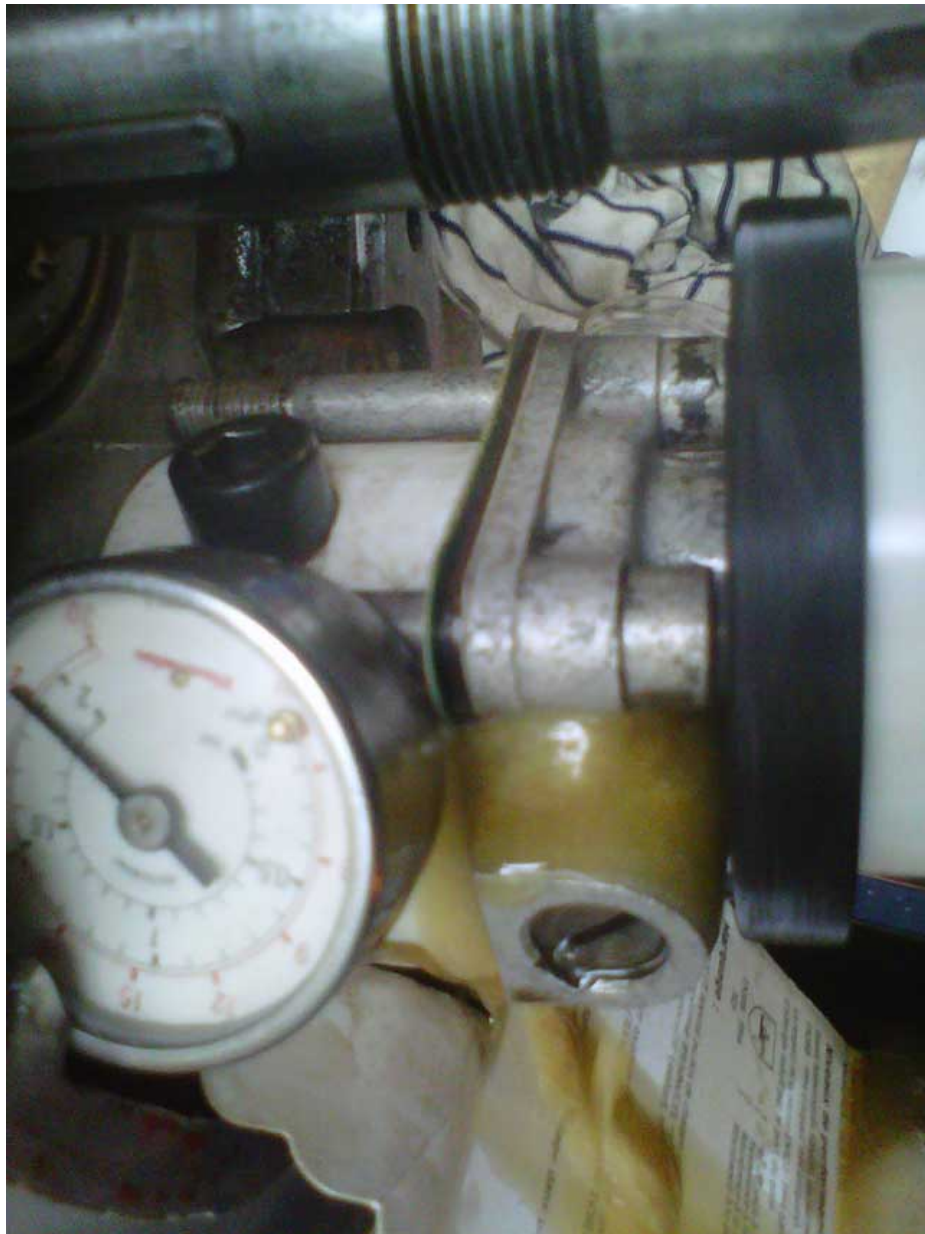
Un tour de vis de plus et la pression passe à 2 bar (29 PSI).

La pompe est actionnée par ma visseuse mais, à la main, même doucement, la pression est immédiate et bien entendu l'huile sort par la vanne. Je l'ai réglée à nouveau à 1,5 bar. Actionnée par la visseuse l'huile monte jusqu'au radiateur et sort par les deux orifices supérieurs.

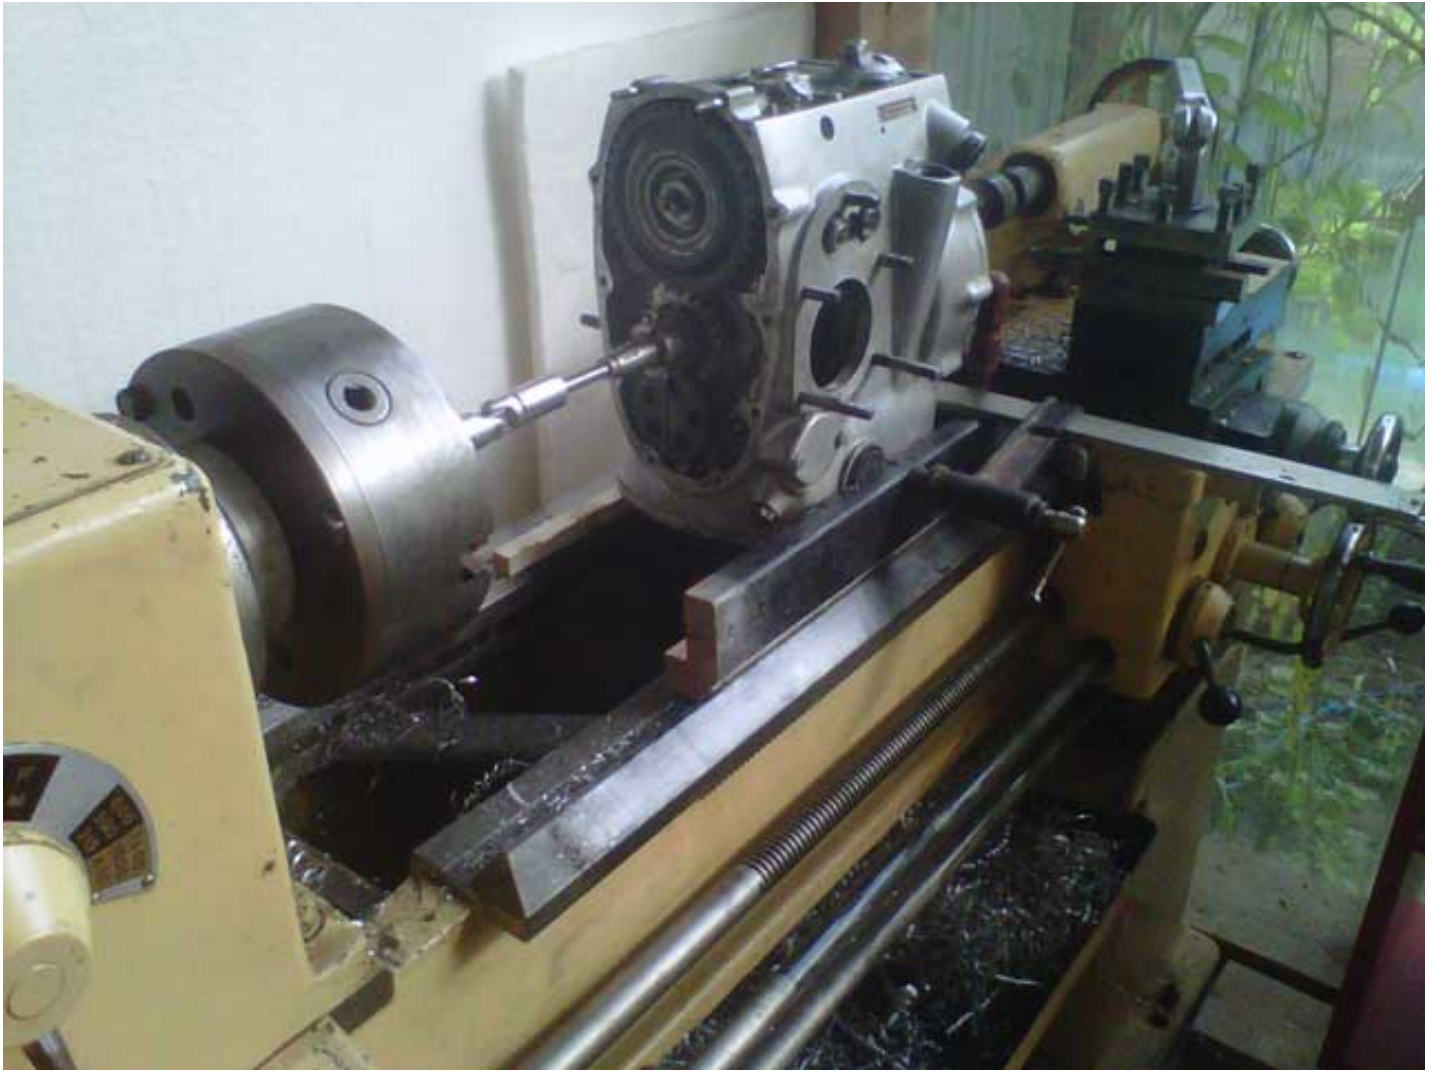
J'ai remonté le moteur sans ses bielles et je l'ai installé sur mon tour pour plus d'essais:

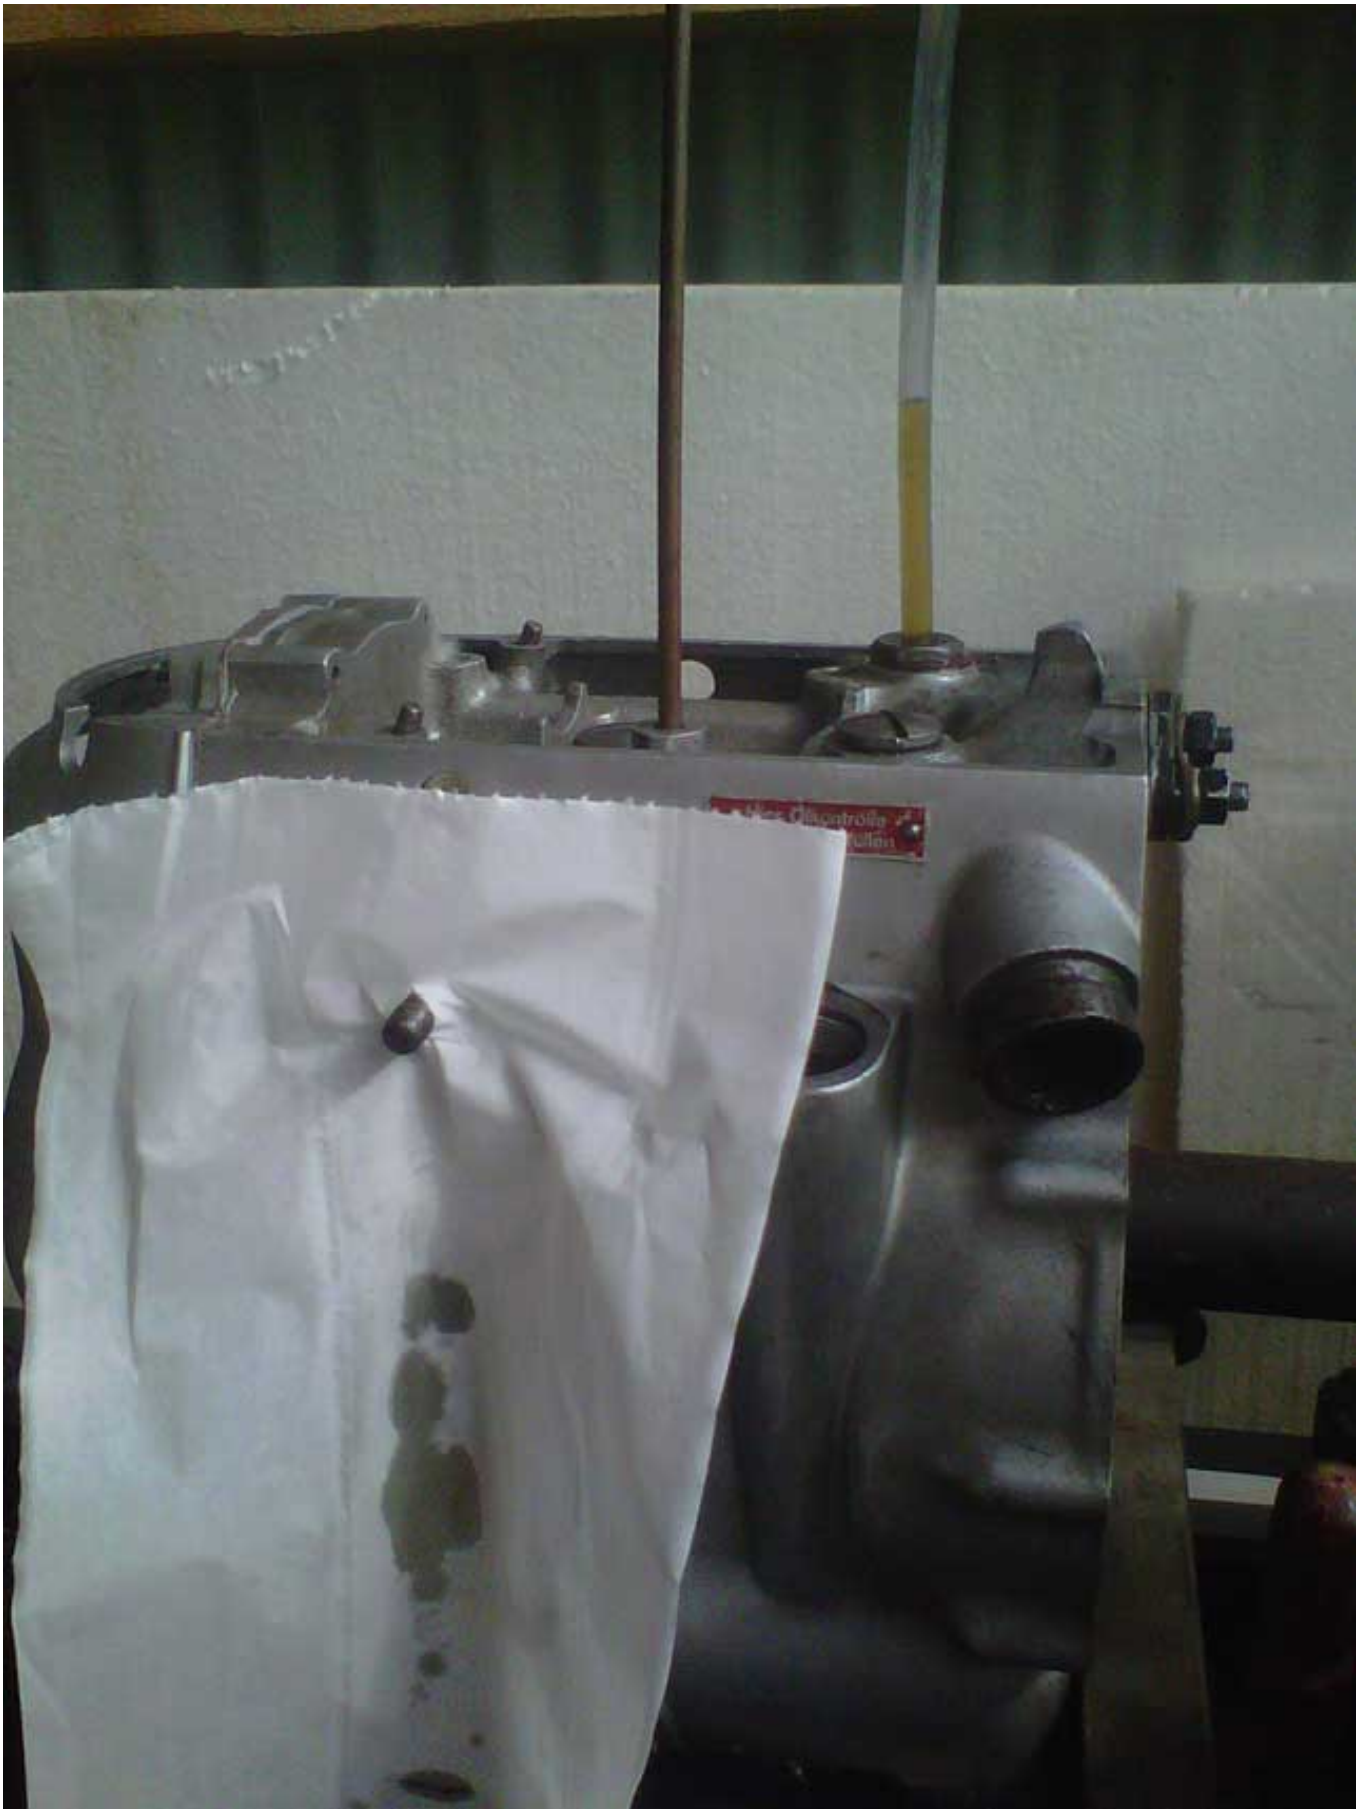
Comme indicateur de pression j'ai utilisé un tuyau de plastique transparent pour avoir une idée de la basse pression réelle à ce niveau:

On voit que, une fois le circuit plein, le vilebrequin arrose le papier. On était à 125 t/mn. La pression se stabilise autour de 15 millibar (0.2 PSI) après quelque temps.

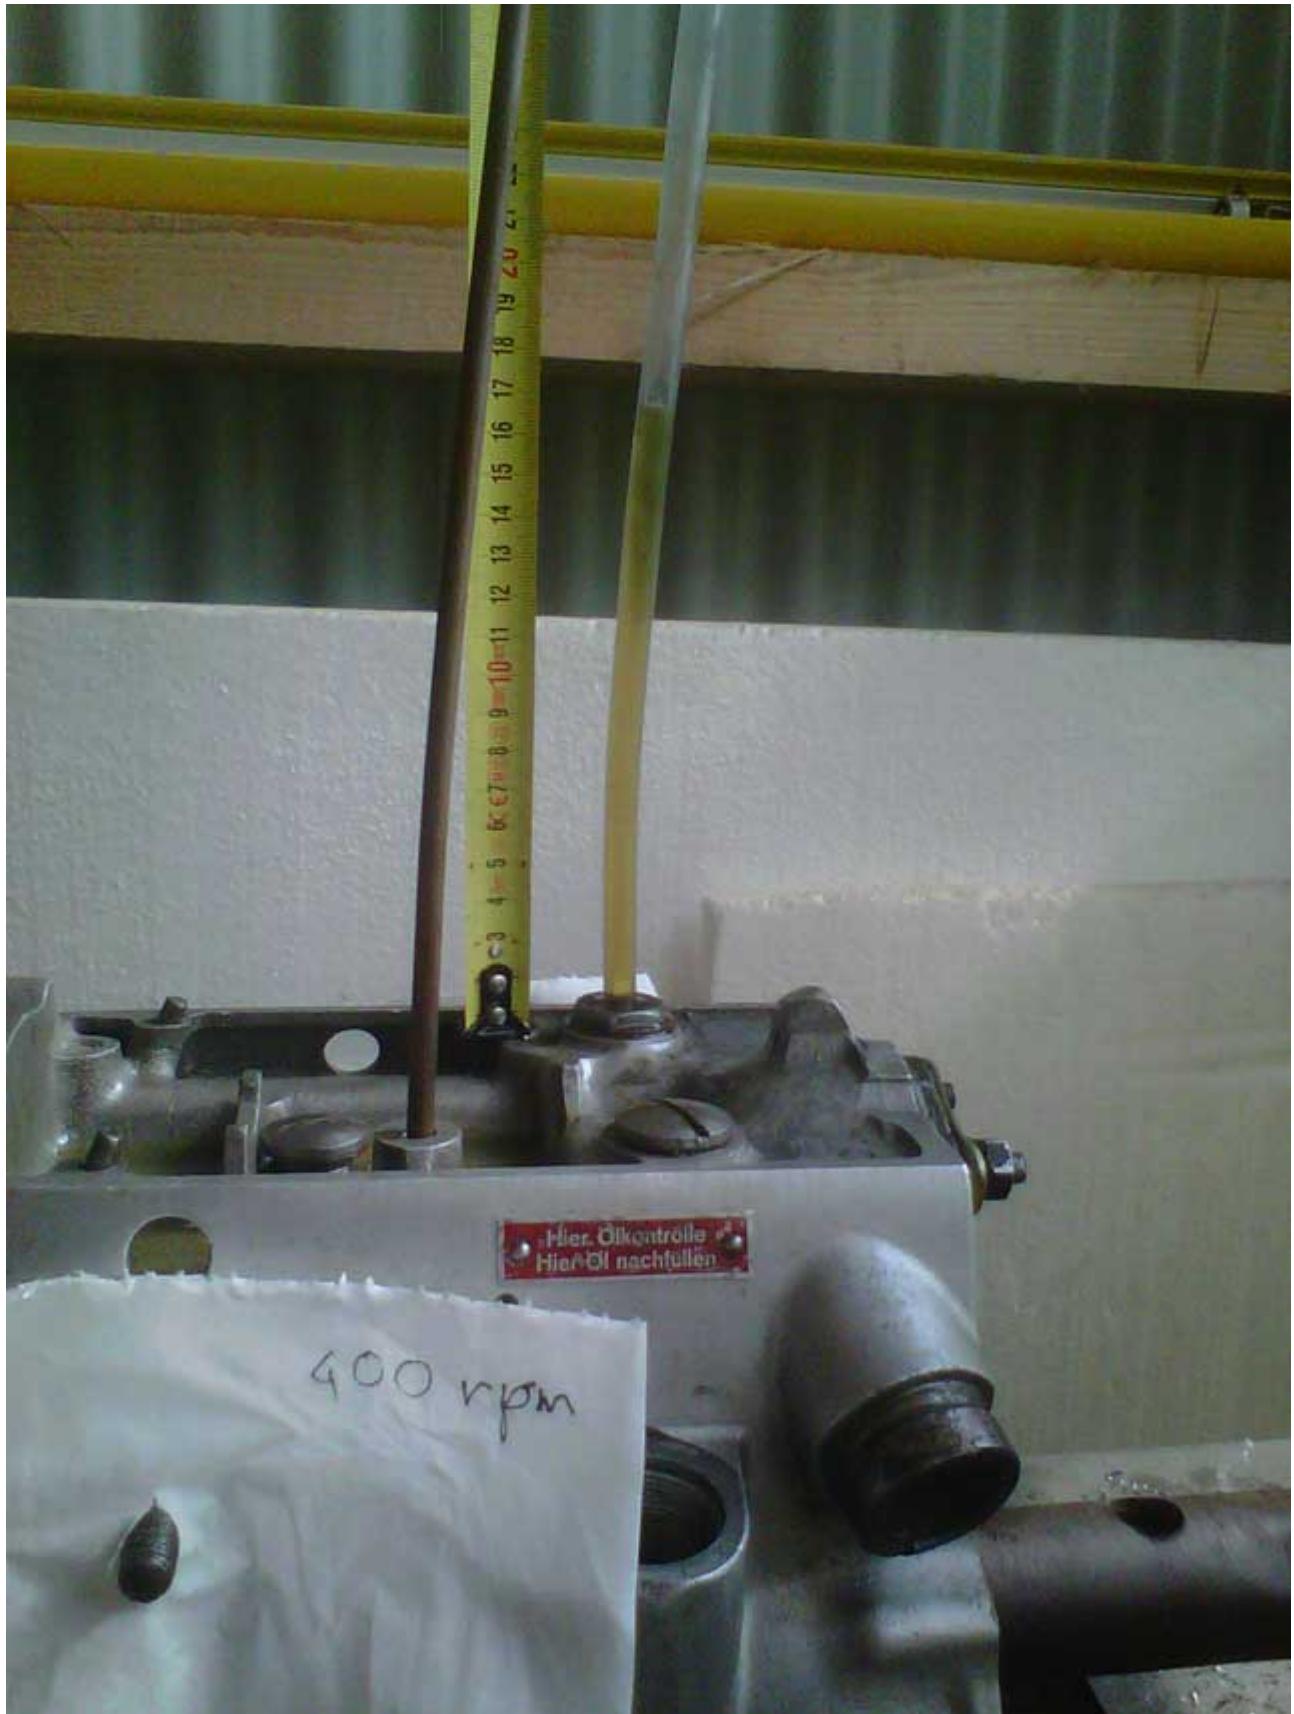
400 t/mn ici mais le niveau d'huile est indépendant du régime car, dès que la vanne de décharge est ouverte, la pression de sortie de 1,5 bar est constante. Cela apparait bien en-dessous du régime de ralenti du moteur.

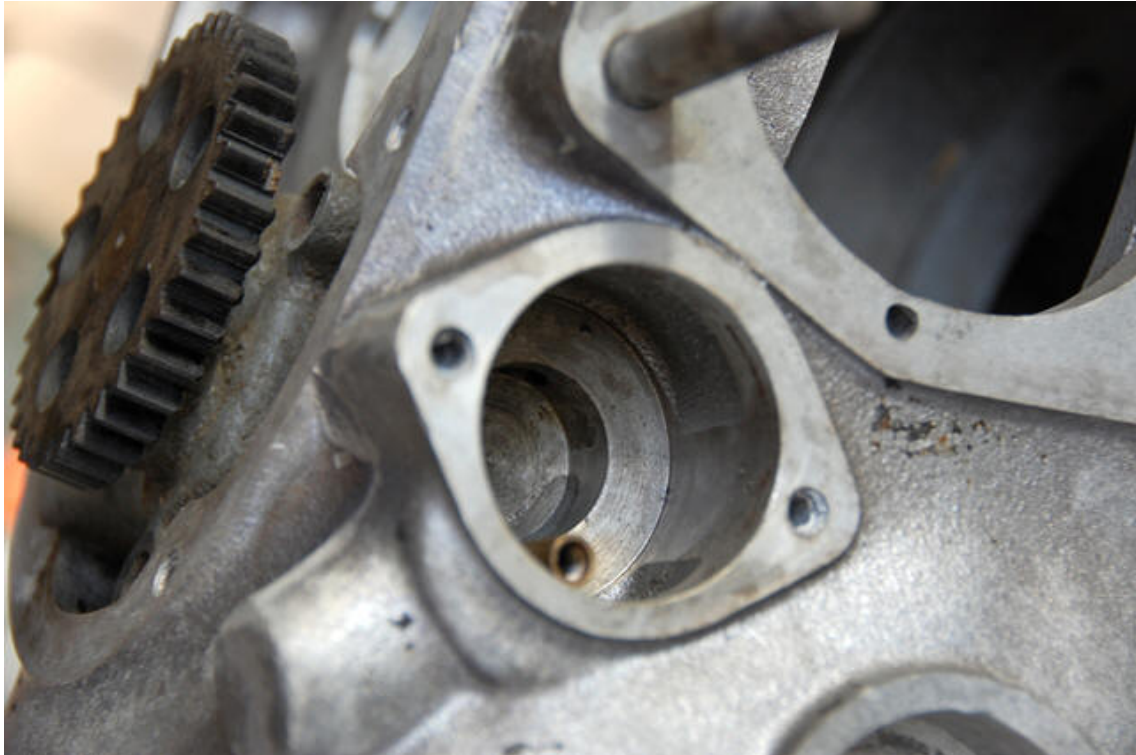
J'ai un carter supplémentaire photographié ici. Voici le logement du filtre sans son capot sous le cylindre gauche.

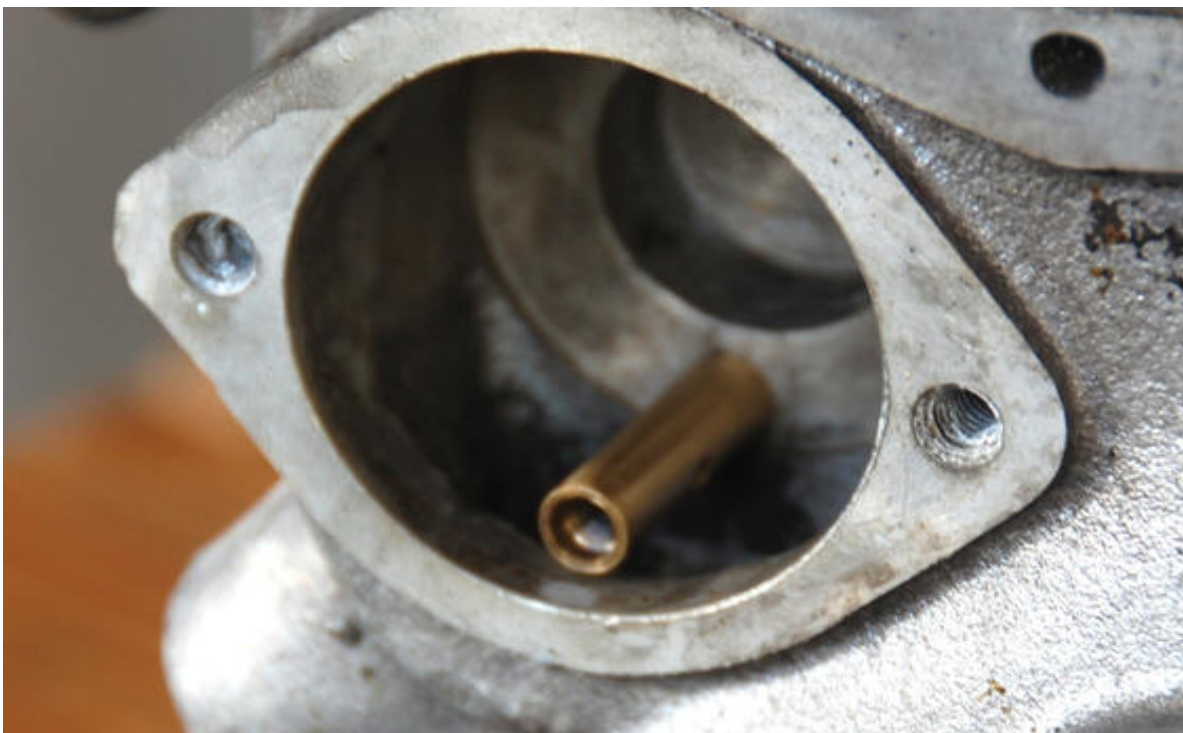
Le gicleur se voit mieux ici:

Il est en bronze et mis à force dans un alésage de 6 mm provenant de la sortie de la pompe. Il peut s'extraire à l'aide d'une vis M5 et d'un écrou.

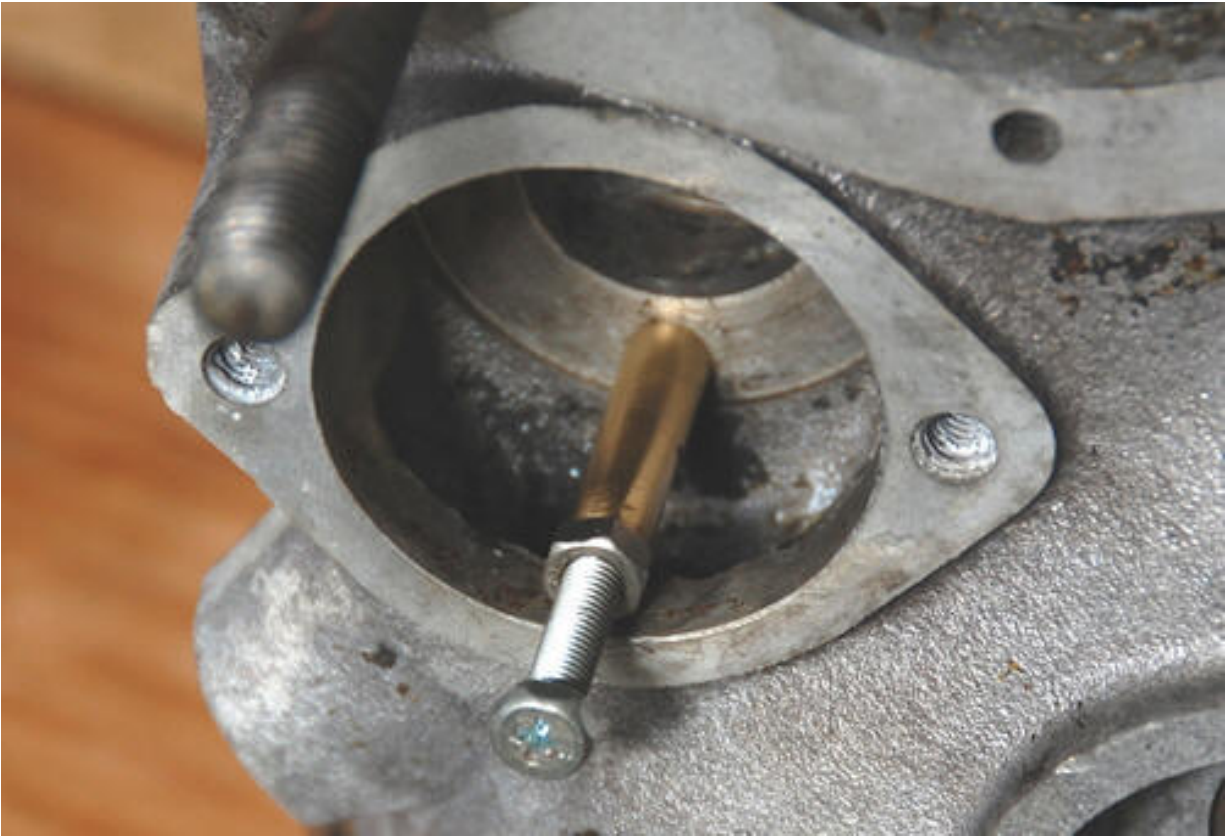
En tournant l'écrou le gicleur sort finalement:

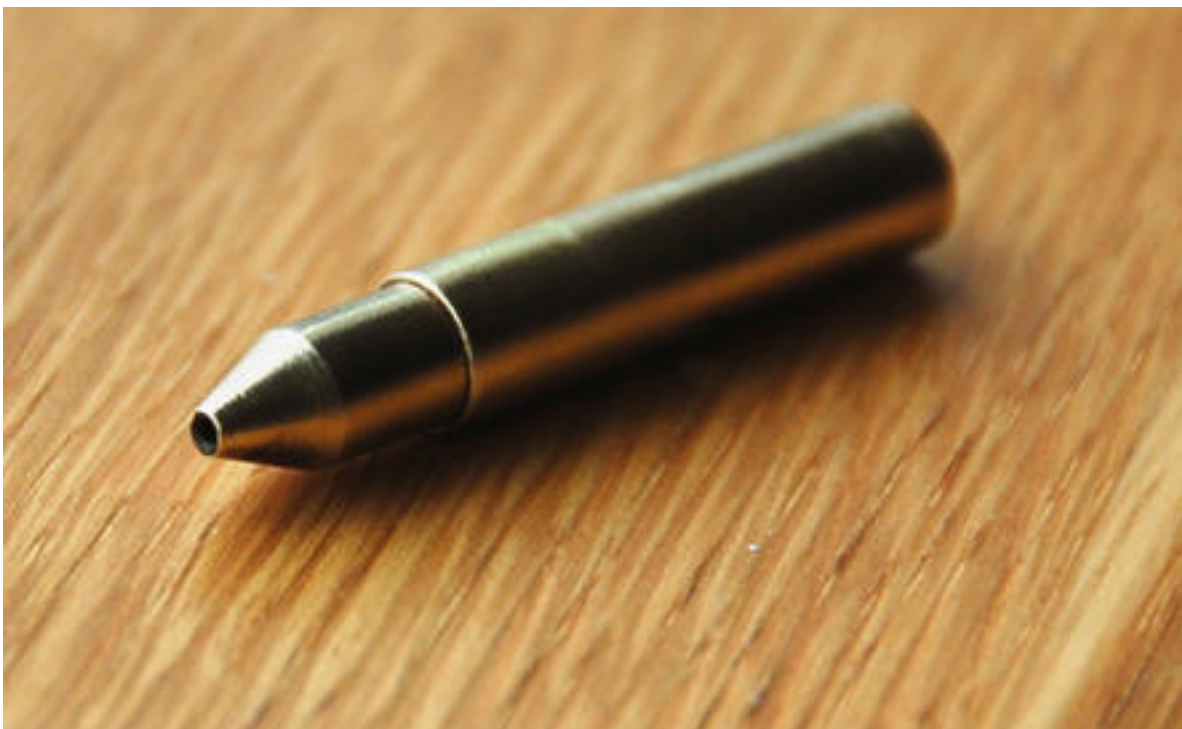
L'huile pénètre dans ce gicleur par l'alésage de 1 mm à gauche. La forme cônica évite le colmatage.

Il y avait beaucoup de crasse derrière le gicleur de ce carter (entre le gicleur et la pompe) bien qu'il ait été nettoyé à la pression avant de retirer le gicleur. Il est donc probablement préférable de l'enlever pour tout nettoyer. Il peut être remis en place avec un peu de colle industrielle légère mais , de toutes manières, il est tenu en place par le couvercle et ne peut reculer.

- Si vous démontez la pompe remplissez-la d'huile en la remontant, cela aide à l'amorçage.
- Naturellement, nettoyez soigneusement tous les passages d'huile. En particulier le gicleur près de la sortie de la pompe. Sa petite taille rend le bouchage par des petits débris (de joints par exemple) possible.
- Pour cette raison j'ai mis un grillage plus fin sur la crépine. Peut-être qu'un filtre papier serait bien venu à cet endroit mais je n'ai aucune expérience à ce sujet.
- Enlevez le gicleur et nettoyez le passage entre lui et la pompe.
